解决螺栓连接件电位腐蚀

——纳米耐磨防腐功能复合涂层

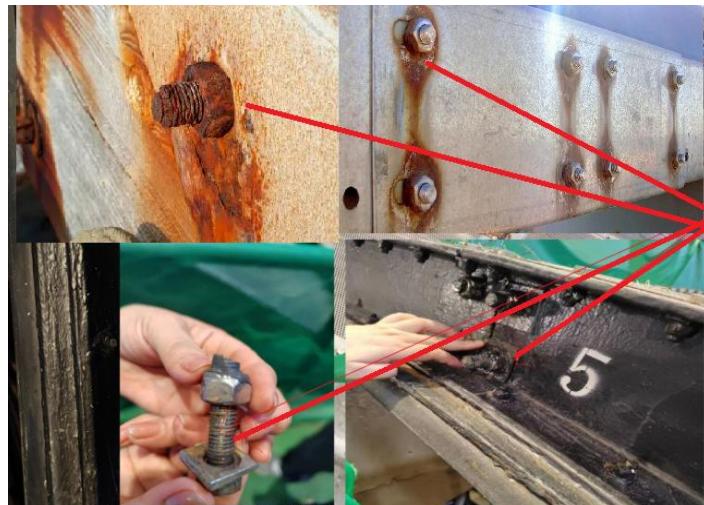
电位腐蚀

电化学反应形成
电位腐蚀

在核电、风电、火电、轨道交通、桥梁、车辆、轮船、化工、储油设备设施中有大量连接螺栓，因连接不同金属之间存在电位差，形成电化学反应。导致结构件连接件从里面往外腐蚀，造成损失。

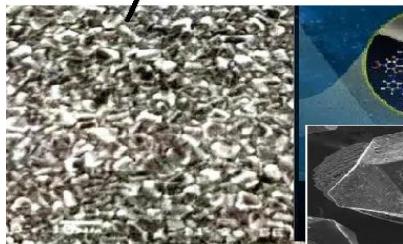
面——石墨烯+纳米陶瓷防腐

底——超耐磨耐腐蚀涂层

石墨烯复合改性纳米陶瓷防腐耐磨材料

超耐磨耐腐蚀和绝缘金刚石膜层材料

螺栓基材

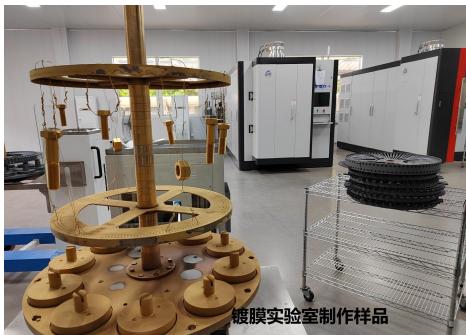
镀膜实验室制作样品

工艺路径——纳米镀膜气相与液相沉积工艺

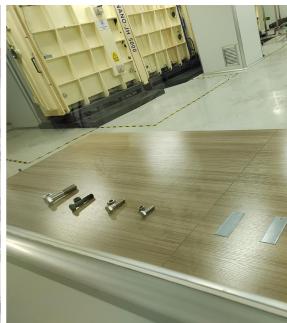
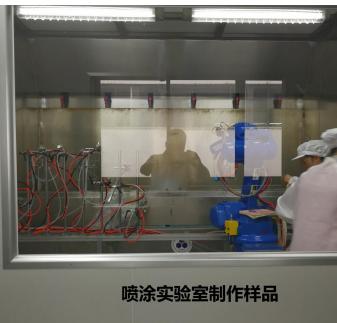
喷涂实验室制作样品

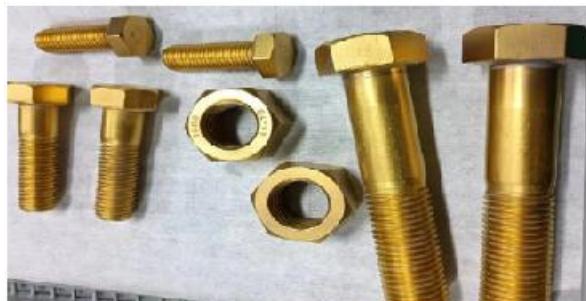
通过镀膜方式提升表面耐磨性 HV2500 3200

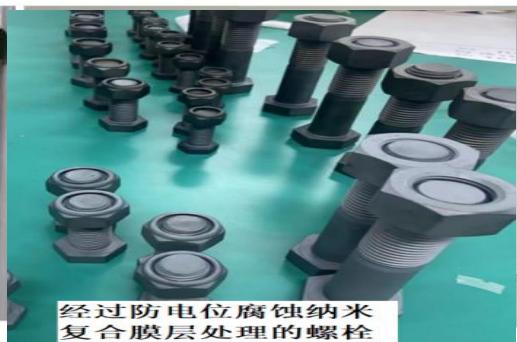
经过防电位腐蚀纳米复合膜层处理的螺栓

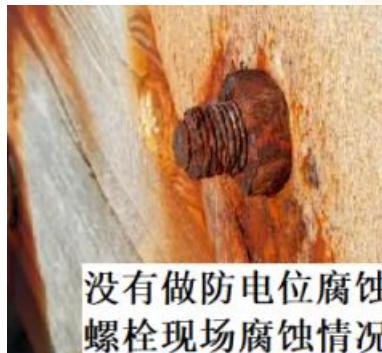
没有做防电位腐蚀
螺栓现场腐蚀情况

通过现场应用，20个月在海水干湿交替的环境下，传统不锈钢螺栓已经腐蚀，经过防电位复合涂层处理的螺栓没有任何生锈。

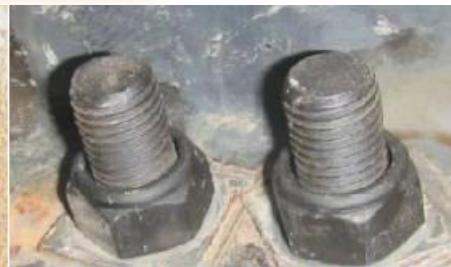
采用防电位腐蚀螺栓具有
优异防电位腐蚀
